Thermografische Inspektion

Untersuchte Standorte / Anlagen:

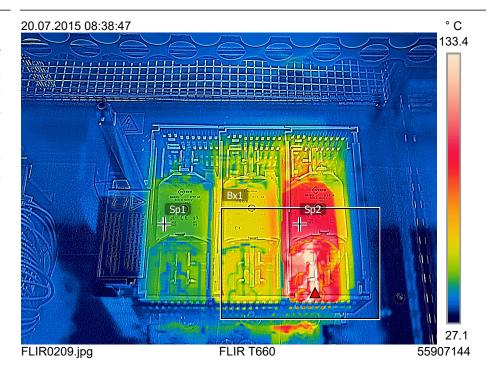
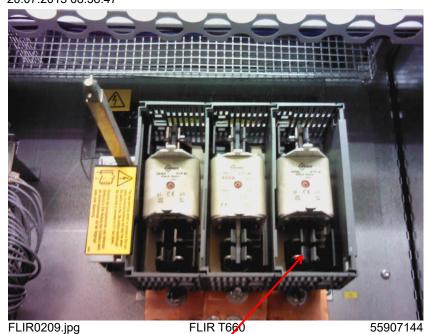
TM1 / MCC3 / 01

Messu	ngen		° C
Bx1	Max	155.1	\triangle
Sp1		49.1	
Sp2		103.6	
AC 1		191,200	0 A
AC 1		191,200	0 A

Hoher Übergangswiderstand bei der Sicherung L3. In allen Phasen fliessen ca. 190A

Sicherungskontakt reinigen oder ersetzen

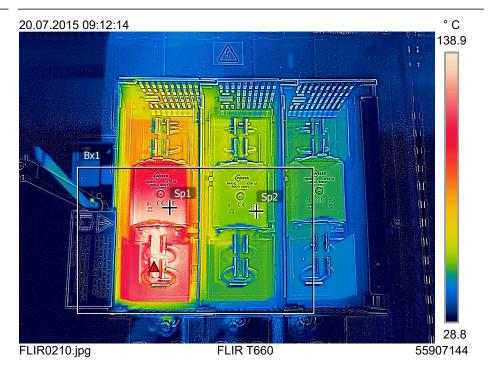
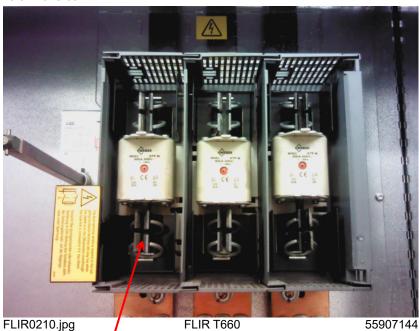
TM1 / MCC1 / 02

Messu	ngen		° C
Bx1	Max	160.2	8
Sp1		128.1	
Sp2		60.8	
AC 1		131,7000	λ

Hoher Übergangswiderstand bei der Sicherung L1. In allen Phasen fliessen ca. 130A

Sicherungskontakt reinigen oder ersetzen

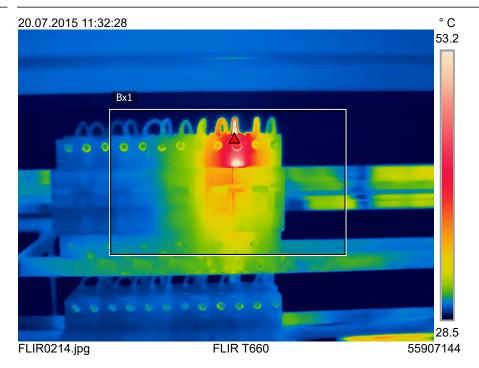
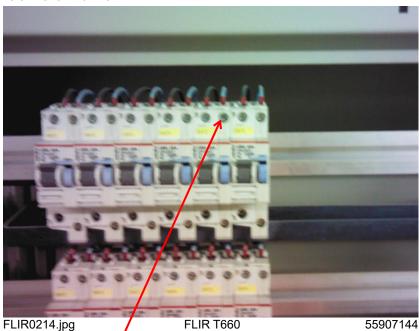
APA MCC1 Feld 2 Sicherung 35F2 L1

Messungen			° C
Bx1	Max	60.1	
Parame	eter		
Emissions	grad	0.97	
Refl. Temp	D.	25 ° C

Hoher Übergangswiderstand bei der Sicherung im Nullleiter

Massnahmen: Schraubenkontrolle, ev. Kontakt reinigen

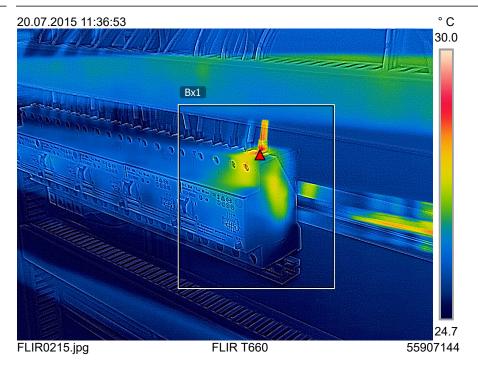
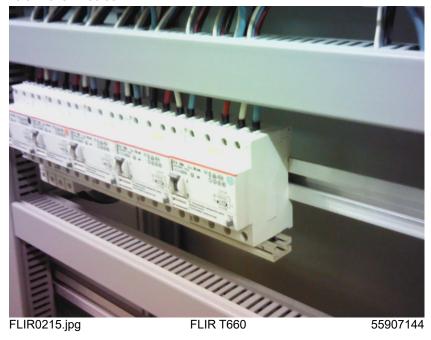
APA MCC1 / Feld 3 FI-Schalter 17F1

Nullleiter Anschluss	
Massnahmen:	Schraubenkontrolle

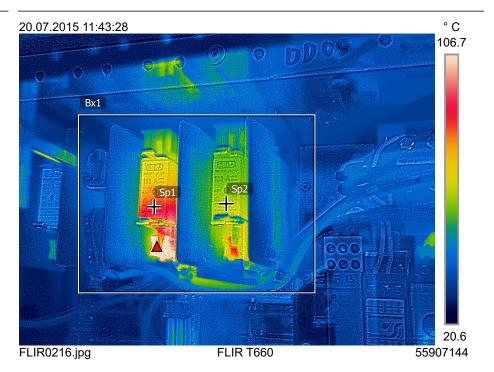
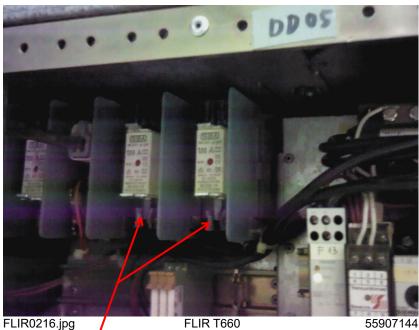
APA MCC1 / +91HA07 =91DD05

Messungen			° C
Bx1	Max	123.6	
Sp1		90.8	
Sp2		68.5

Hoher Übergangswiderstand bei der Sicherung L2, L3

Sicherungskontakt reinigen oder ersetzen

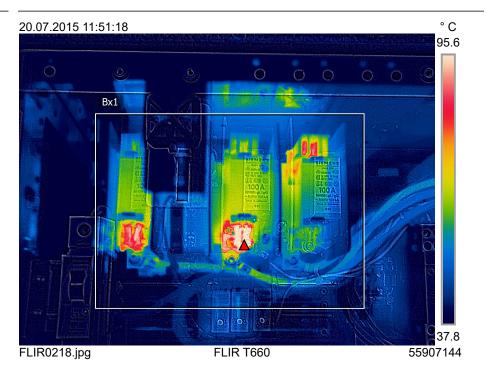
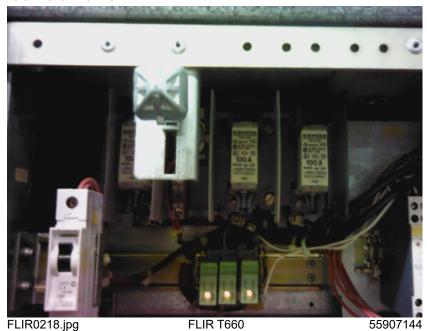
APA MCC 1 / +91DA06 =91DD02

Messungen		° C	
Bx1 Max 103.5			
Parame	eter		
Emission	sgrad	0.97	
Refl. Temp. 25 ° C			
Geolok	aliciarun	a

Hoher Übergangswiderstand bei der Sicherung L2, L1 und L3	
Massnahmen:	Sicherungskontakte reinigen oder ersetzen

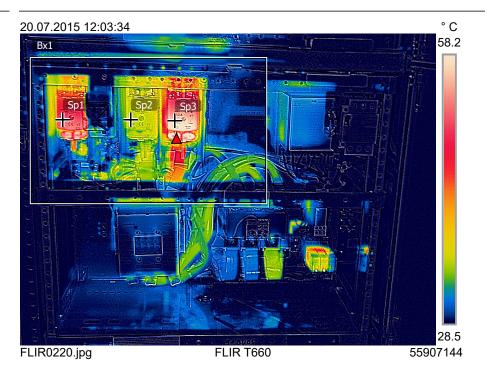
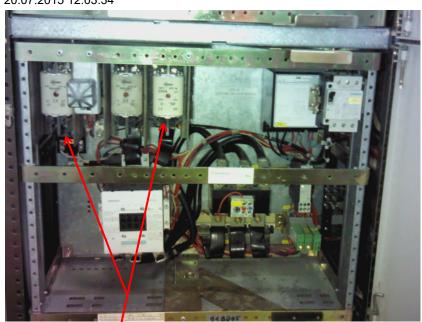
APA MCC 1 / +91HA01 =91BD05

Messungen		° C	
Bx1	Max	64.3	
Sp1		51.6	
Sp2		35.9	
Sp3		56.4

Hoher Übergangswiderstand bei der Sicherung L1 und L3

Massnahmen: Sicherungskontakt reinigen oder ersetzen

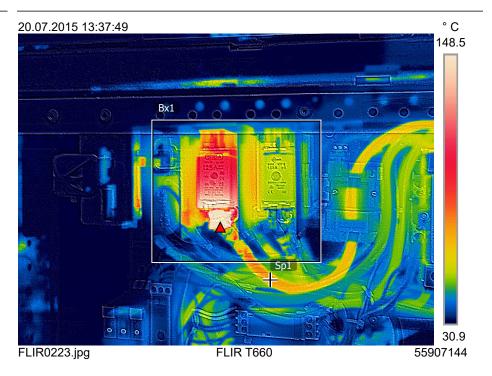
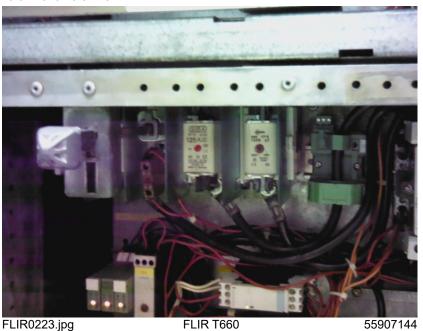
APA MCC2 / +91HA25 =91GD09

Messu	ngen		° C
Bx1	Max	224.1	
Sp1		81.2	A

Massnahmen:	Sicherungskontakt reinigen oder ersetzen
Oldrichang L2 (Brandgelann)	
Hoher Übergangswiderstand bei der Sicherung L2 (Brandgefahr)

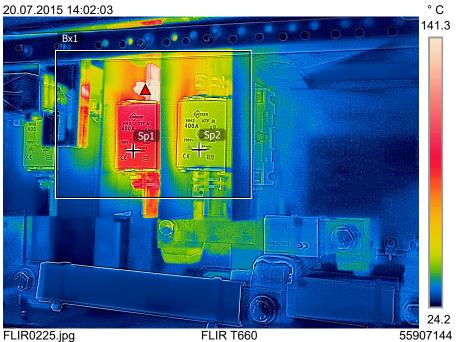
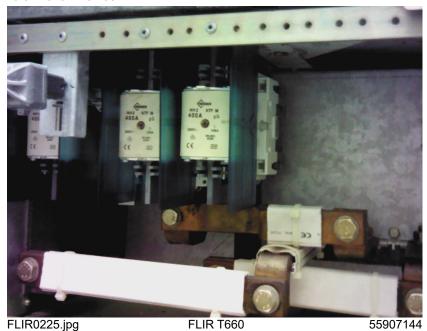
APA MCC2 / +91HA31 +91DA13

Messungen		° C	
Bx1	Max	188.8	
Sp1		93.6	\triangle
Sp2		50.6	\triangle

Hoher Übergangswiderstand bei der Sicherung L2	
Massnahmen:	Sicherungskontakt reinigen oder ersetzen.

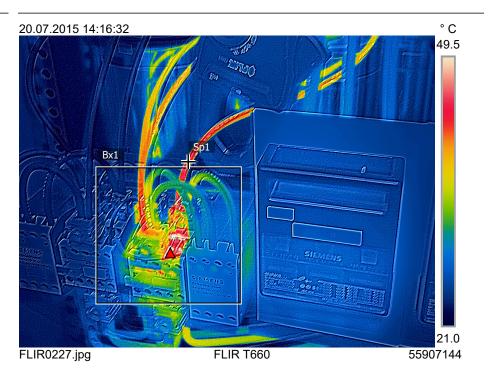
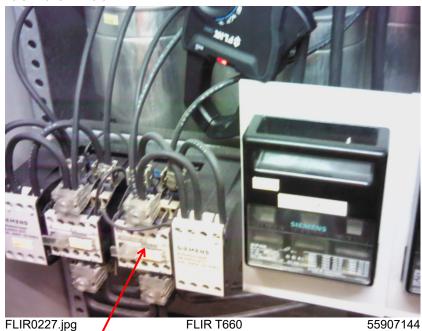
APA MCC2 / Kompensation Feld 1 Schütz K2

Messun	igen	° C
Bx1	Max	61.0
Sp1		44.1
AC 1		39,0500 A

Hoher Übergangswiderstand beim Kontakt L3 im Schütz. Strom 39A

Massnahmen: Schütz ersetzen

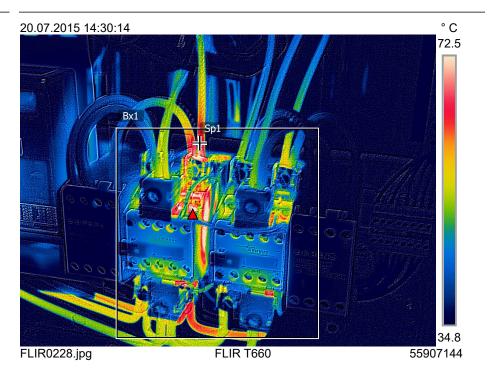
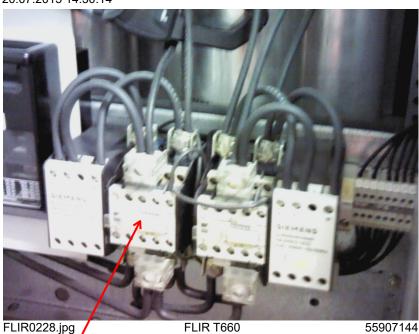
APA MCC2 / Kompensation Feld 3 K32

Messungen		° C
Bx1	Max	92.6
Sp1		67.9
AC 1		39,3500 A

Hoher Übergangswiderstand beim Kontakt L3 im Schütz. Strom 39.35A

Massnahmen: Schütz ersetzen

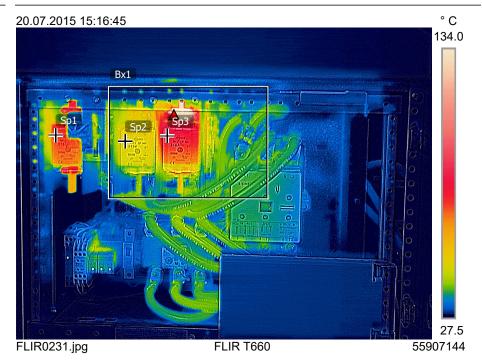
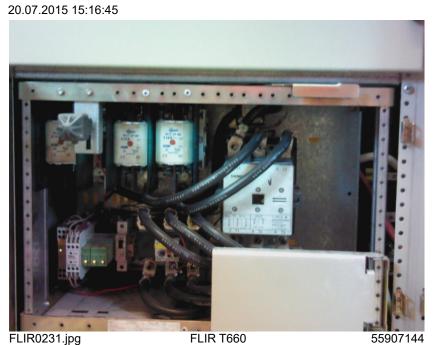
SV Untere Warte CDA 01 1HLB10 AN 002

Messungen		° C	
Bx1	Max	173.2	
Sp1		80.6	\triangle
Sp2		56.2	\triangle
Sp3		88.0	\triangle

Hoher Übergangswiderstand bei der Sicherung L3 (Brandgefahr)	
Massnahmen:	Sicherungskontakt reinigen oder ersetzen.

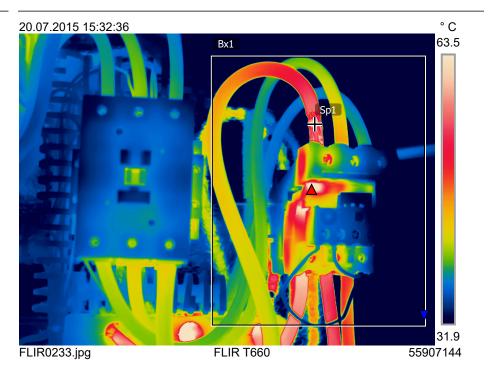
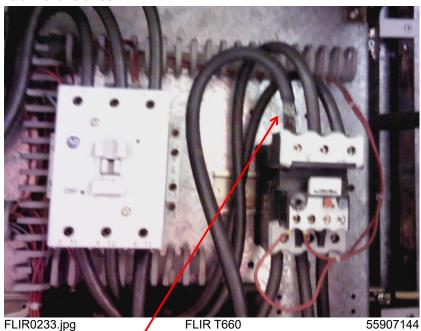
SV Untere Warte CDA 008 1HLB20-AS001

Messung	en		° C
Bx1	Max	70.2	
	Min	26.7	
	Average	36.7	
Sp1		59.8

Beim Schütz Ph L1 ist die Isollation verbrannt. (Brandgefahr)

Kabel der Phase L1 und Schütz ersetzen

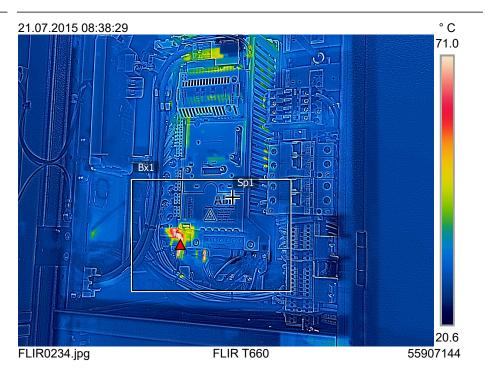
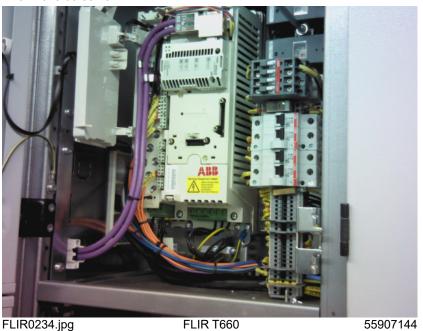
MCC ARA / kat. Flockungsm. 0801 =74AP03

Messu	ngen		° C
Bx1	Max	105.3	
Sp1		31.5	
Paramo	eter		
Emission	sgrad	0.97

Anschlussklemme Phase L2	
Massnahmen:	Schraubenkontrolle, Anschluss erneuern

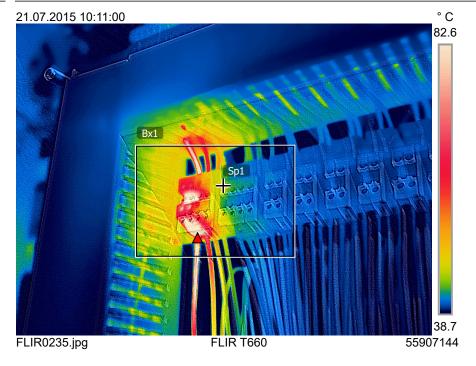
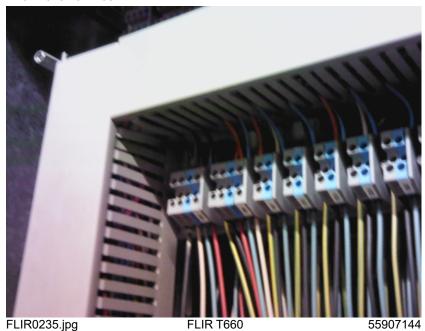
Messunge	en		° C
Bx1	Max	129.9	
Sp1		48.3	
Paramete	•	0.07	
Emissionsgra Refl. Temp.	ad	0.97 25 ° C	
Geolokali Kompass	sierung 276° v

Klemme X502 Draht L1 verbrannt (Brandgefahr)	
Massnahmen:	Klemmen ersetzen und Kabel neu anschliessen

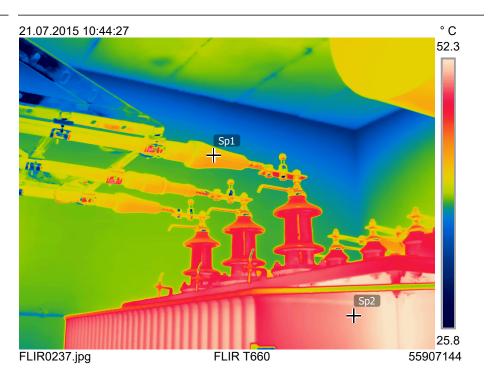
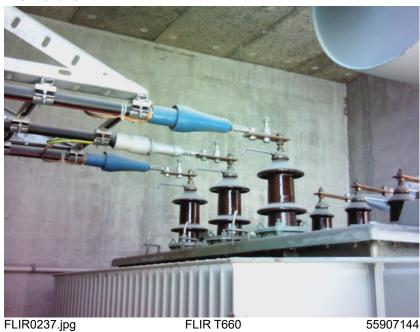
Trafo 6kV Motoren

Foto nur zur Info. Keine Mängel

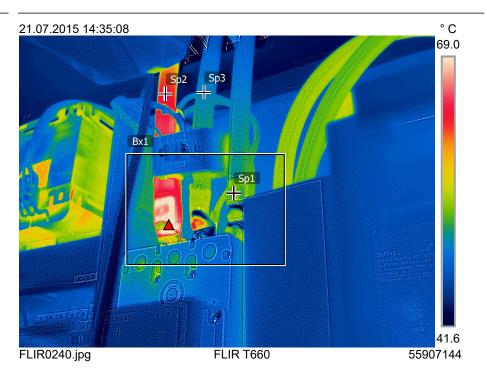
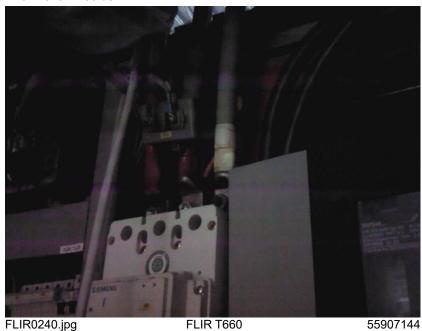
Modul 2 Sorgato 1

Messur	ngen	° C
Bx1	Max	70.7
Sp1		53.8
Sp2		63.3
Sp3		50.3
AC 1		180,3000 A

Anschluss L1 an Hauptschalter, alle Phasen sind mit ca.180A belastet	
Massnahmen:	Kabelschuh Anschluss erneuern

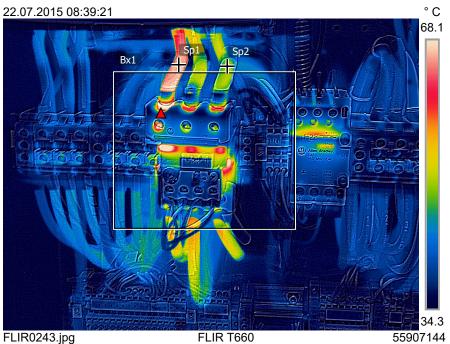
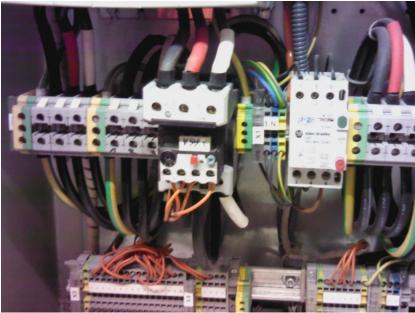
WV / Grund Wasserpumpe FU 22

Messungen			° C
Bx1	Max	88.1	
Sp1		66.3	
Sp2		51.0

Phase L1 beim Eingangsschütz	
Massnahmen:	Schraubenkontrolle ev. Anschluss Hülse ersetzen
